## **NOTA DE LA CIAF SOBRE LA INVESTIGACIÓN DEL ACCIDENTE DE ADAMUZ: ACTUALIZACIÓN DE INFORMACIÓN DISPONIBLE EN LAS PRIMERAS HORAS TRAS EL SUCESO**

Madrid, 23 de enero de 2026

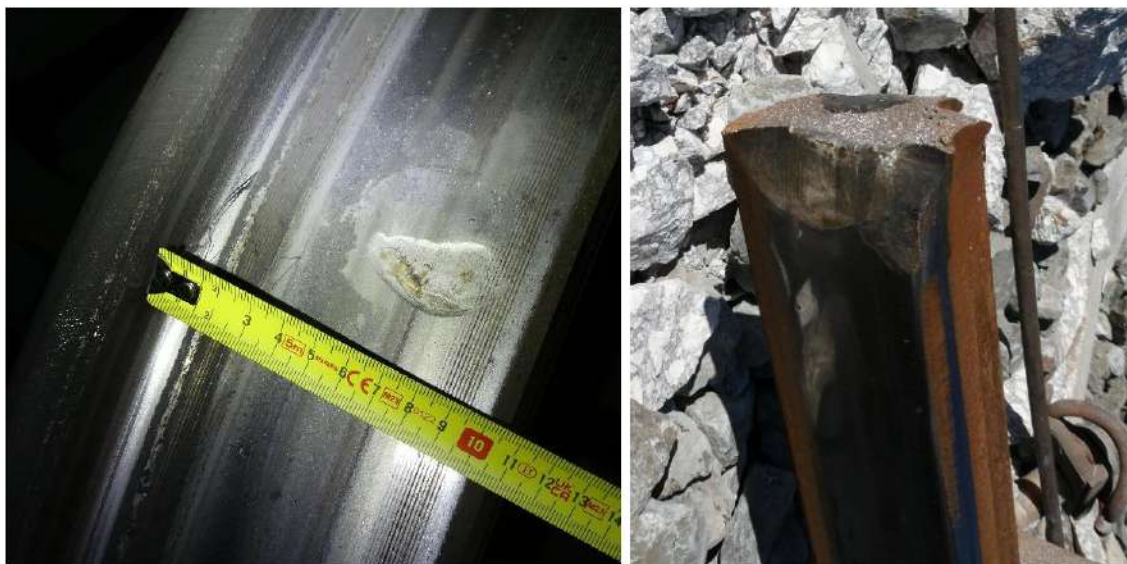
Durante la inspección del tren Iryo se han detectado muescas en la banda de rodadura de las ruedas del lado derecho de los coches 2, 3, 4 y 5. Las muescas están presentes en todas las ruedas correspondientes a los ejes impares de estos coches.

Las muescas tienen un patrón uniforme en los coches 2, 3 y 4 y son compatibles con un impacto en la cabeza del carril. La comparación visual entre las muescas de las ruedas y la sección de carril roto de la zona cero del descarrilamiento arrojan resultados presumiblemente coincidentes:

*1: Muecas presentes en la rueda derecha del eje 13 del tren de Iryo (coche 4, primer eje del primer bogie) y posible punto de colisión con la cabeza del carril.*

Estas muescas en las ruedas y la deformación observada en el carril son compatibles con el hecho de que el carril estuviese fracturado: al estar interrumpida la continuidad del carril, la parte anterior a la rotura recibiría inicialmente el peso total de la rueda, provocando que esa parte del carril descendiese levemente. Como la parte del carril posterior a la rotura no estaría

actuando solidariamente con la parte anterior, se produciría momentáneamente un escalón entre los dos lados de la fractura, que golpearía la llanta de la rueda.

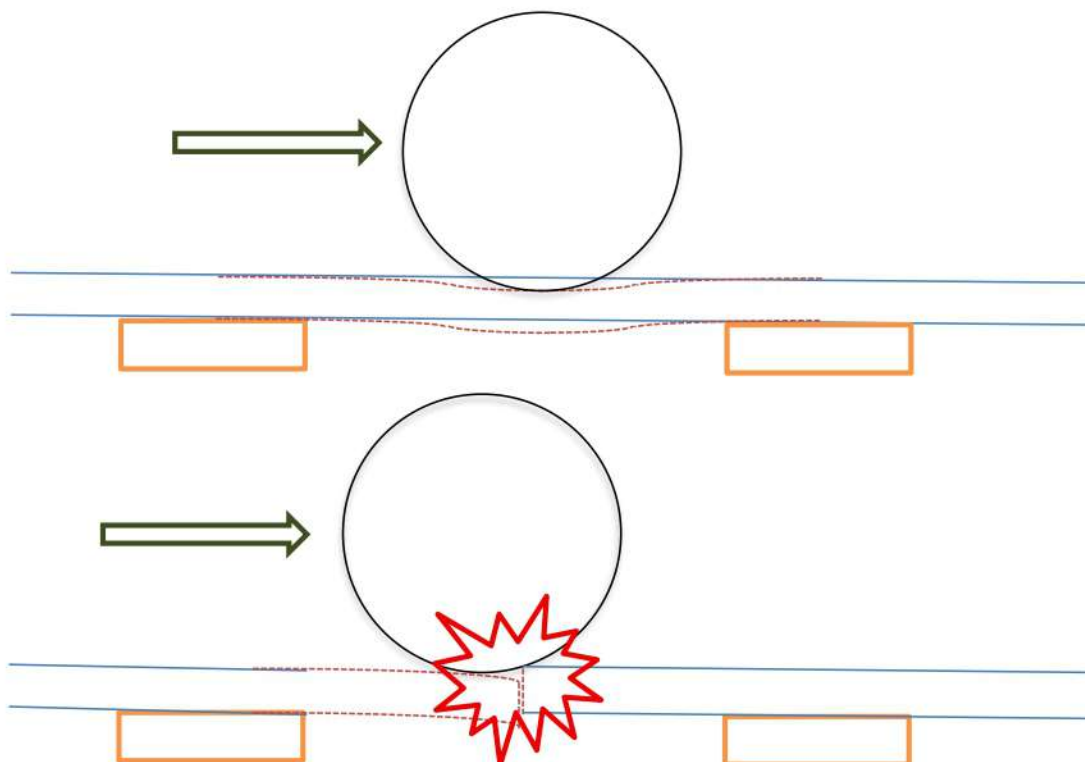
2: Posible mecanismo de formación de las marcas en las ruedas en caso de haber una rotura de la continuidad del carril (considérese esto como una **HIPÓTESIS DE TRABAJO**). Arriba se muestra el funcionamiento normal (la deformación está exagerada por motivos de claridad): todo el carril se deforma solidariamente bajo el peso de las ruedas. Abajo, efecto producido por la rotura del carril: sólo se deforma la parte sobre la que está la rueda, generándose un escalón contra el que se golpea.

Además, el hecho de que las muescas estén presentes solo en las ruedas de los ejes impares de la composición es compatible con el hecho de que la primera rueda de cada bogie recibiese el impacto de la cabeza del carril fracturado, como se ha descrito. Producido ese primer impacto, el carril golpeado también se deforma y desciende, por el impacto y por pasar a soportar el peso de la primera rueda. A velocidades del orden de 200 km/h la segunda rueda pasa tan pronto (en torno a unas 3 centésimas de segundo después) que el carril impactado no tiene tiempo a recuperar esa deformación, y por tanto no golpea la segunda rueda del bogie como lo hizo con la primera.

**En cualquier caso, esta hipótesis para explicar las marcas en las ruedas y el carril deberá ser corroborada por cálculos y análisis detallados posteriores.**

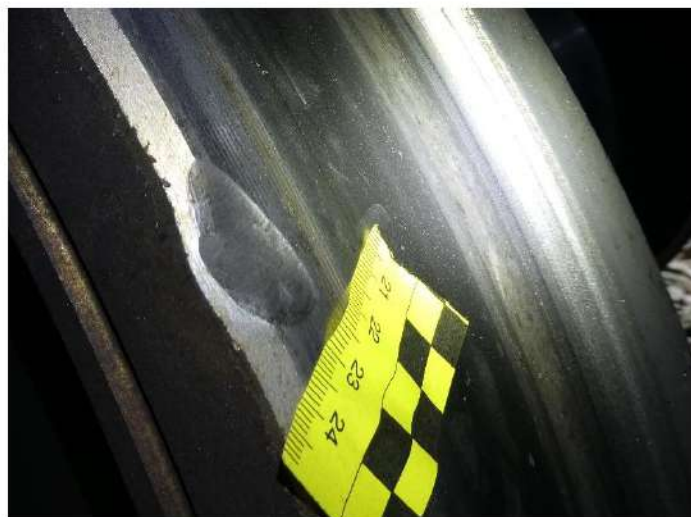
Las muescas presentes en el coche 5 (ruedas derechas de los ejes 17 y 19) tienen un patrón diferente a las del resto de los coches, pero coincidente entre

ellas. Estas muescas consisten en una marca en la zona exterior de la banda de rodadura, compatible con un impacto contra la cabeza de carril en una posición de no continuidad con la zona previa a la fractura. El hecho de que estas muescas se encuentren en el coche 5, y que el coche 6 fuese el primero descarrilado de la composición es compatible con que el carril se estuviese volcando hacia el exterior (lado derecho según el sentido de avance) durante el paso del coche 5, de manera que el coche 6 descarriló debido a una falta completa de continuidad en la rodadura.

*3: Muesca presente en la rueda derecha del eje 19 del tren de Iryo (coche 5, primera rueda, segundo bogie)*

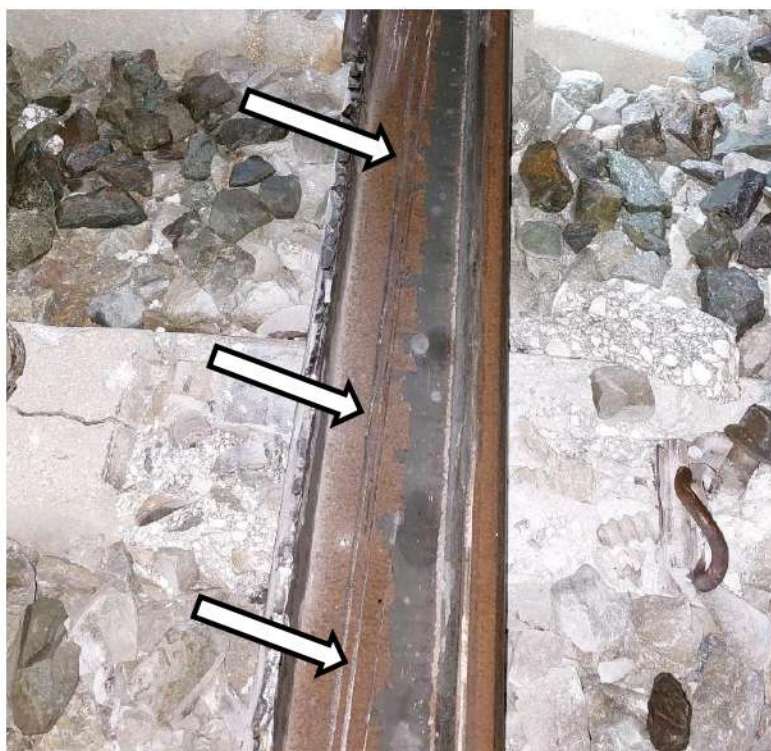
*4: Carril tumbado hacia el exterior, tras el punto de rotura. Se observan en el alma del carril huellas de paso de ruedas del tren.*

De hecho, sobre el terreno se observó que el carril, tras el punto de rotura, había terminado volcado hacia el exterior y con marcas de haber sido pisado por una rueda lateralmente, una vez tumbado.
